Rapport de contrôle des chambres de décharge :

Unité 3, catégorie ^B_A – W612, W622 et W632

Date réalisation inspection : Octobre 2016

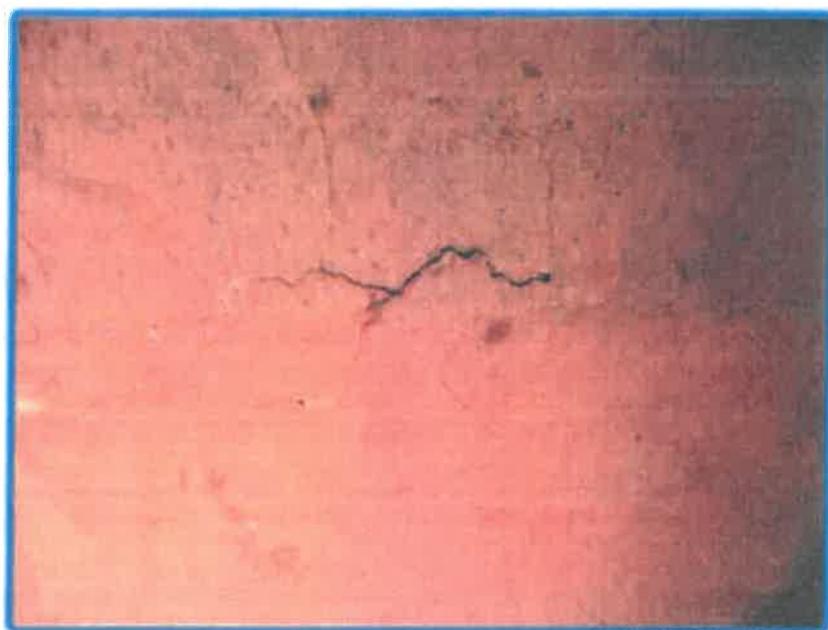
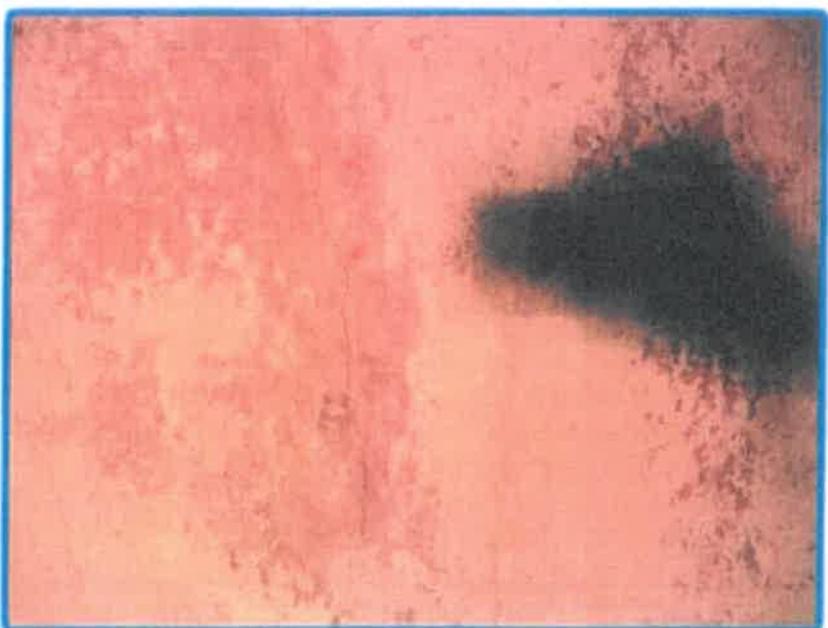
Travaux à prévoir pour les prochains AT : Plafond W632

Lors de l'inspection du local W632, plusieurs défauts tels que des fissures, épaufures et décollements béton ont été constatés au niveau du plafond Les morceaux de béton menaçant la sécurité des personnes ainsi que les installations ont été décrochés afin de garantir la pérennité des soupapes d'échappement. Il sera nécessaire de prévoir des interventions de réfection béton lors des prochains A.T.

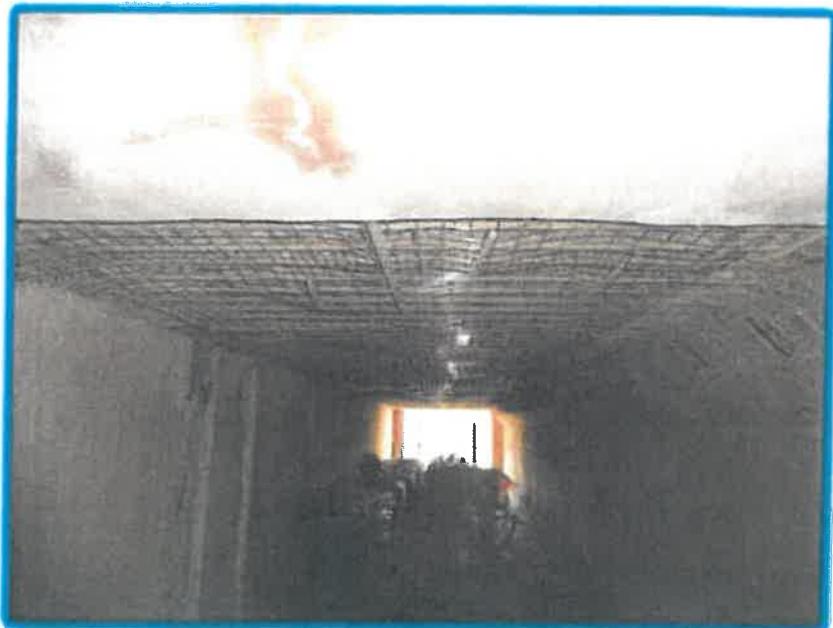
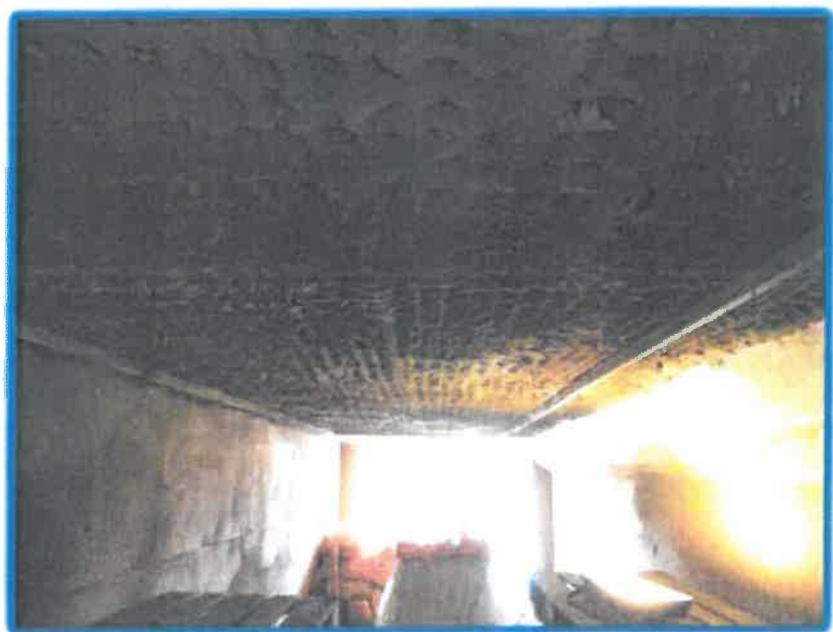
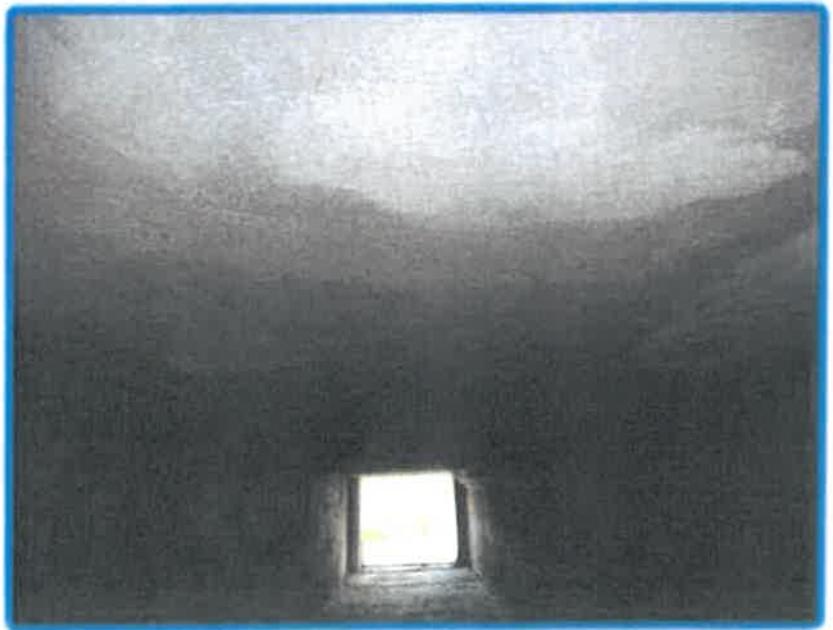
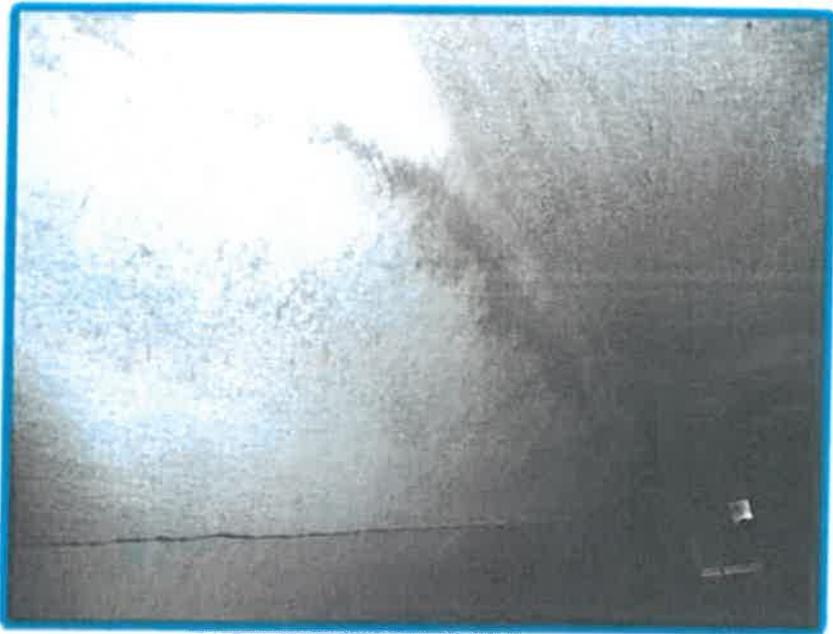
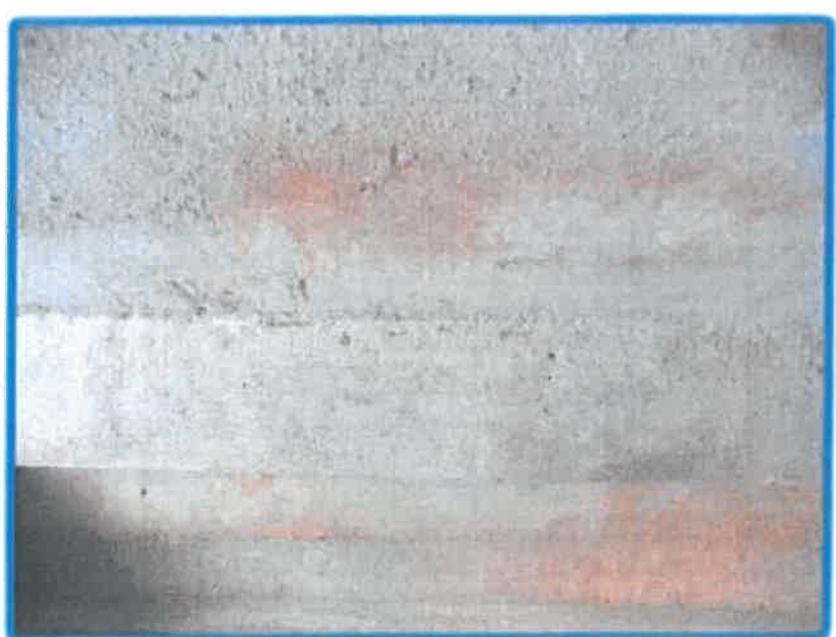
Plafond couloir accès train R

Cette inspection fait suite aux travaux de réfection béton réalisés lors de l'A.T de 2015. Le but est de s'assurer de la bonne tenue du mortier de réparation mis en œuvre il y a 18 mois. Pour ce faire, une inspection visuelle et un test au marteau ont été réalisés sur l'ensemble des zones réparées

- Test marteau : Aucune zone creuse n'a été repérée lors du test → réfections efficaces.
- Inspection visuelle : Mortier de réparation en très bon état. Pas de fissure, d'épaufures ou décollement.

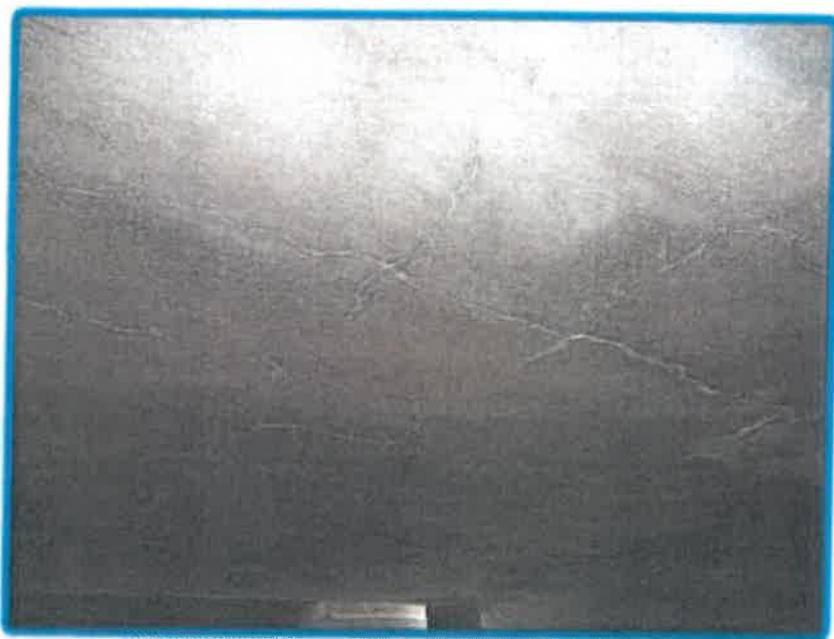
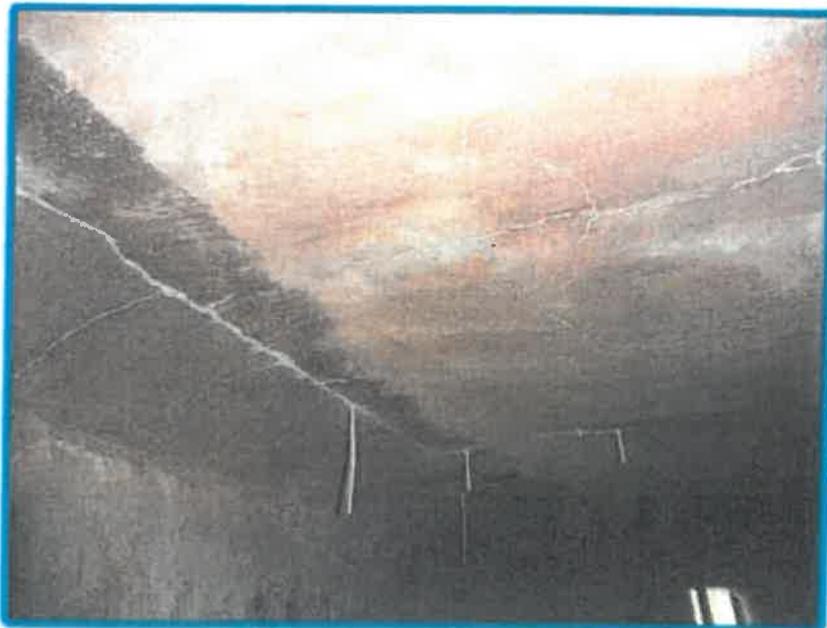
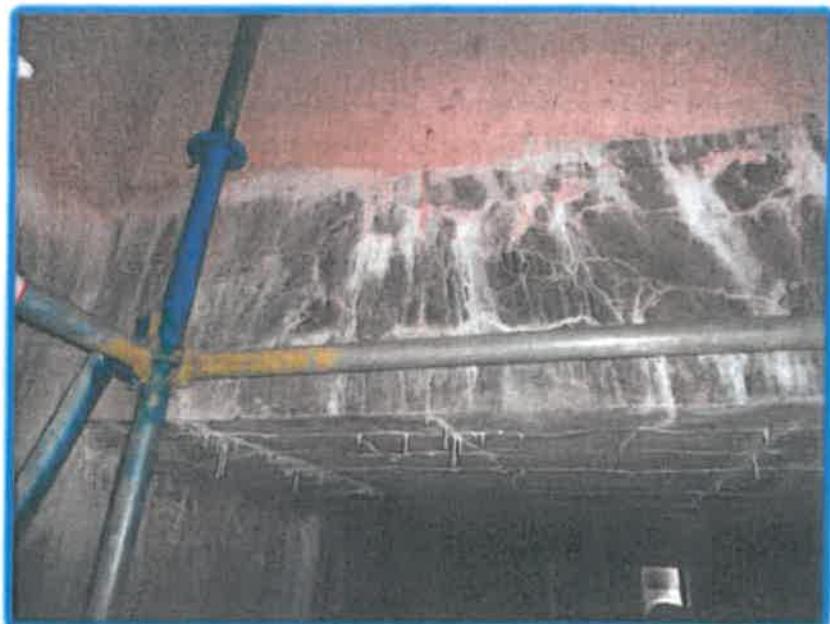
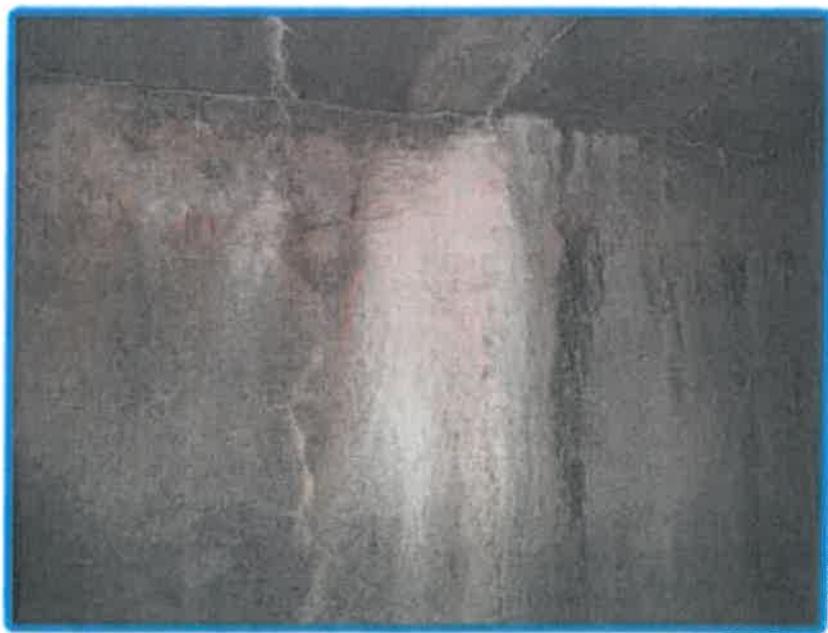
***Travaux à prévoir lors des prochains A.T :
Plafond couloir accès train R (1^{er} partie)***

Afin de préparer au mieux les travaux futurs, une inspection d'une partie du plafond du couloir donnant accès au train R a été réalisée. Un grand nombre de fissures accompagnées de traces de calcite ont été repérées. De plus, suite à un sondage marteau, il s'avère qu'une majorité de la zone sonne creux

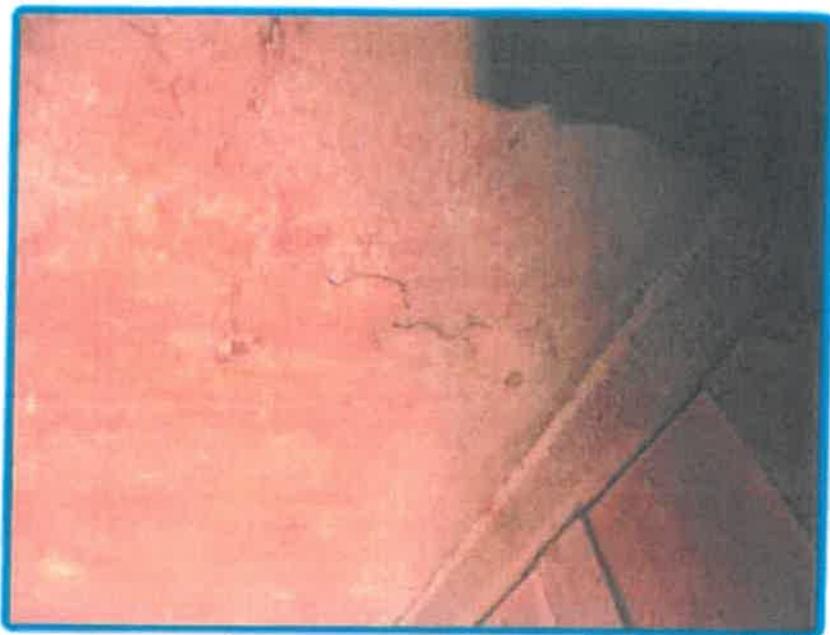
Travaux à prévoir lors des prochains A.T : Plafond W622

Lors de l'inspection du local W622, plusieurs défauts tels que des fissures, épaufures et décollement béton ont été constatés au niveau du plafond. Les morceaux de béton menaçant la sécurité des personnes ainsi que les installations ont été décrochés afin de garantir la pérennité des soupapes d'échappement. Il sera nécessaire de prévoir des interventions de réfection béton lors des prochains A.T.

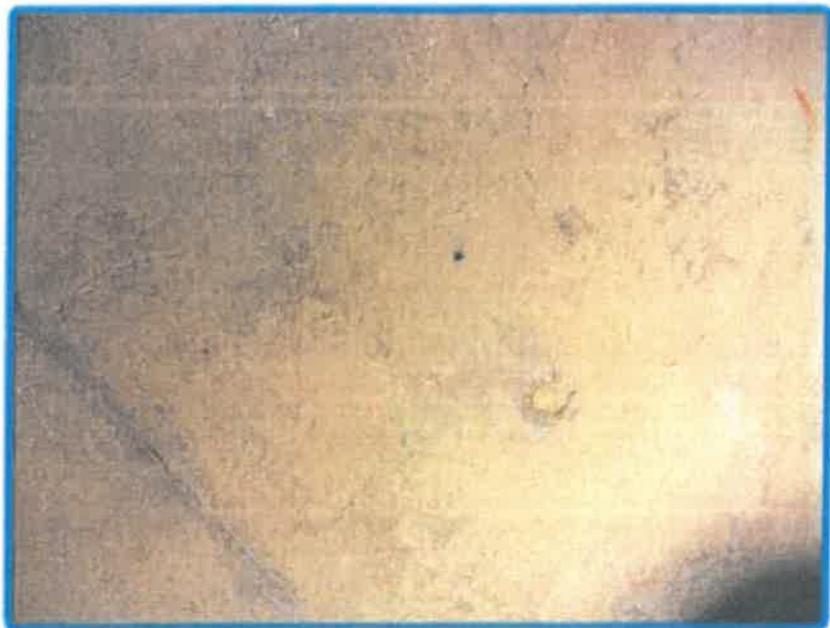
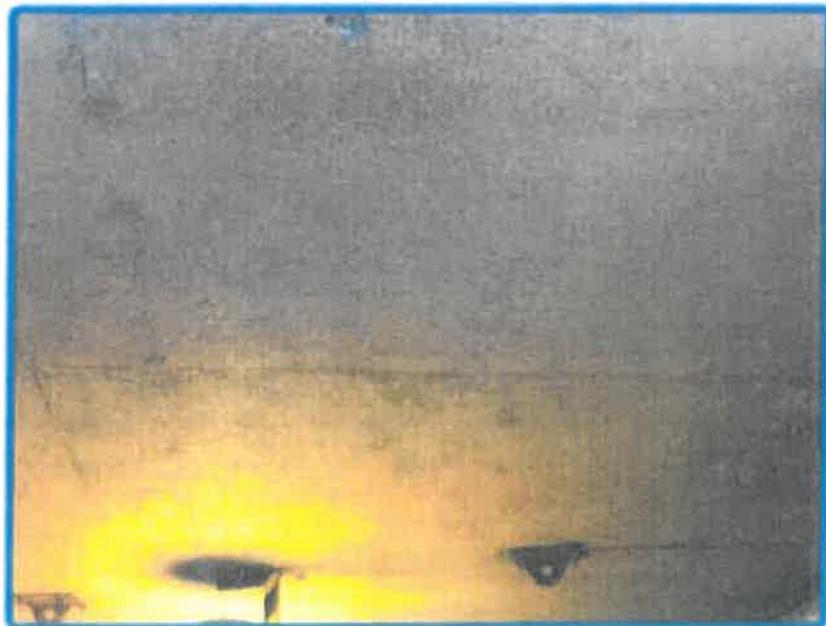
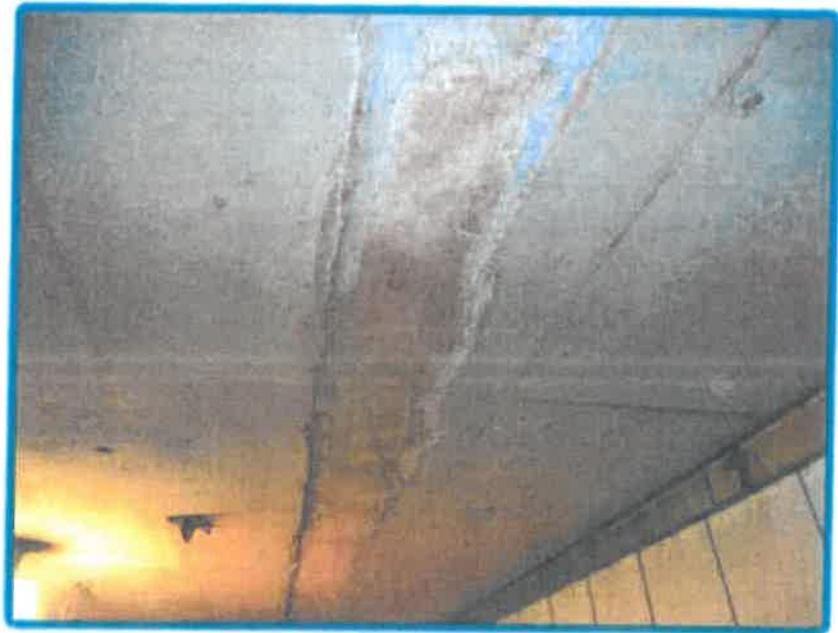
Travaux à prévoir pour les prochains AT : Plafond W612

Lors de l'inspection du local W612, plusieurs défaut tels que des fissures, épaufures et décollements béton ont été constatés au niveau du plafond. Les morceaux de béton menaçant la sécurité des personnes ainsi que les installations ont été décrochés afin de garantir la pérennité des soupapes d'échappement. Il sera nécessaire de prévoir des interventions de réfection béton lors des prochains A.T
